<b>UNIVERSIDAD DE LOS LLANOS</b>	<b>PROCESO DIRECCIONAMIENTO ESTRATÉGICO</b>		
	<b>FORMATO DE REGISTRO FOTOGRÁFICO</b>		
<b>Código:</b> FO-DIE-13	<b>Versión:</b> 01	<b>Fecha de aprobación:</b> 11/02/2020	
<b>Contrato No.</b>	NA	<b>Fecha de elaboración</b>	08/08/2021
<b>Contratista</b>	NA		
<b>Objeto</b>	MEJORAMIENTO DE LOS EDIFICIOS ACADÉMICO ADMINISTRATIVOS DE LA UNIVERSIDAD DE LOS LLANOS		
<b>Interventor</b>	NA		
<b>Supervisor</b>	NA		
<b>% Avance</b>	NA	<b>Fecha de inicio</b>	NA
		<b>Fecha de terminación</b>	NA

<b>Contrato No.</b>	NA	<b>Fecha de elaboración</b>	12/08/2021
<b>Contratista</b>	NA		
<b>Objeto</b>	MEJORAMIENTO DE LOS EDIFICIOS ACADÉMICO ADMINISTRATIVOS DE LA UNIVERSIDAD DE LOS LLANOS.		
<b>Interventor</b>	NA		
<b>Supervisor</b>	NA		
<b>% Avance</b>	NA	<b>Fecha de inicio</b>	NA
		<b>Fecha de terminación</b>	NA

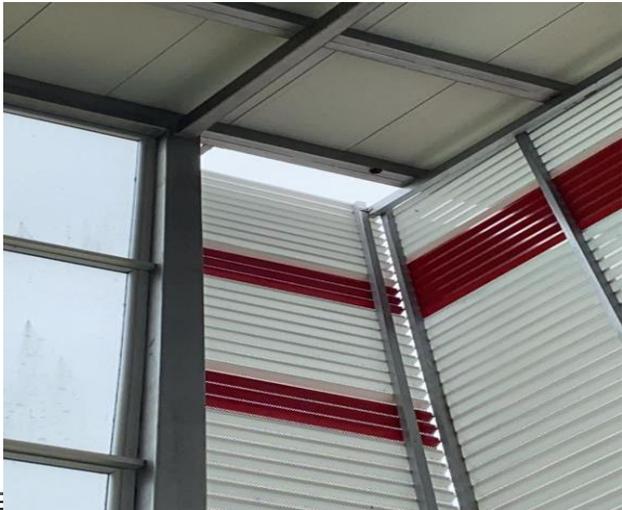
<p>Foto No.   1 Observaciones Particulares: estado de la fachada lateral del edificio Albert Einstein</p>

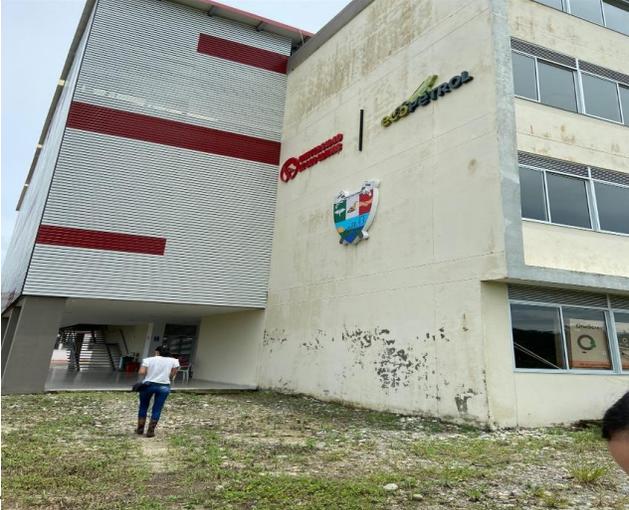
<p>Foto No.   2 Observaciones Particulares: vista general de estado de la fachada del edificio SAE</p>
--	--

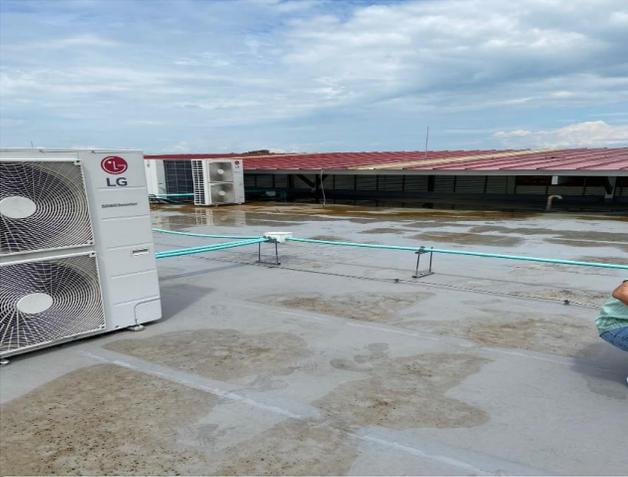
<p>Foto No.   3 Observaciones Particulares: estado de la canal y cubierta</p>

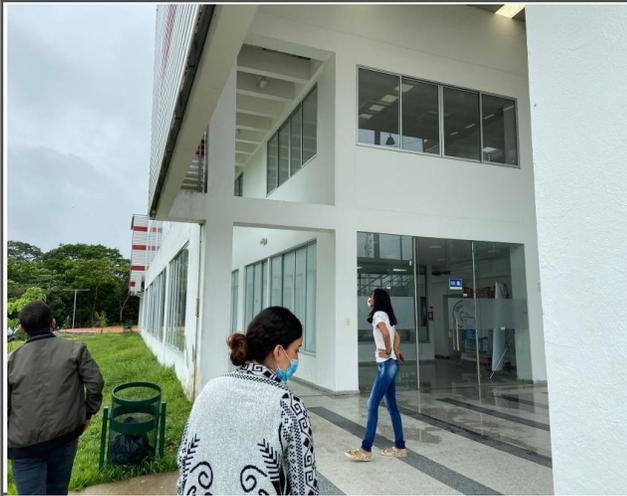
Foto No: | 5  
Observaciones Particulares:  
Acceso donde entra de forma directa el agua

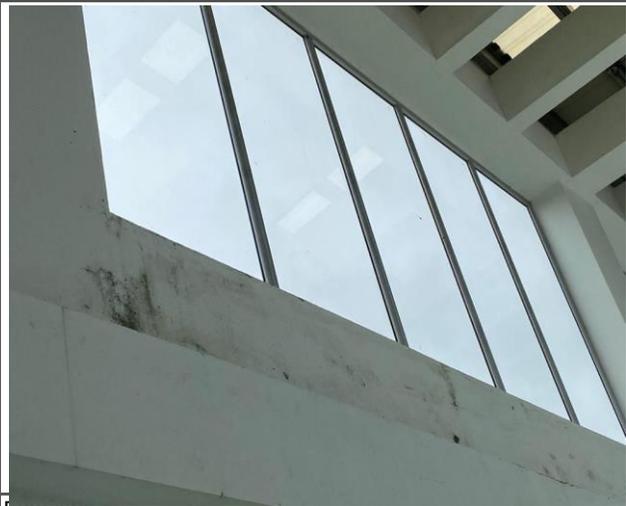
Foto No: | 6  
Observaciones Particulares:  
Deterioro de pintura de muro

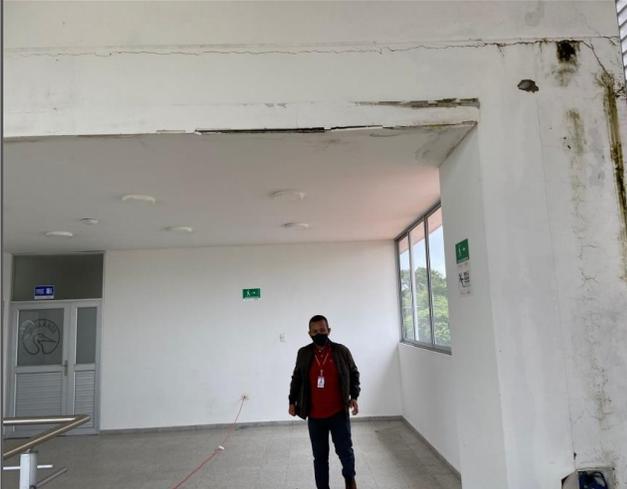
Foto No: | 9  
Observaciones Particulares:

Mal estado de la placa del segundo piso edificio Martin Viatela

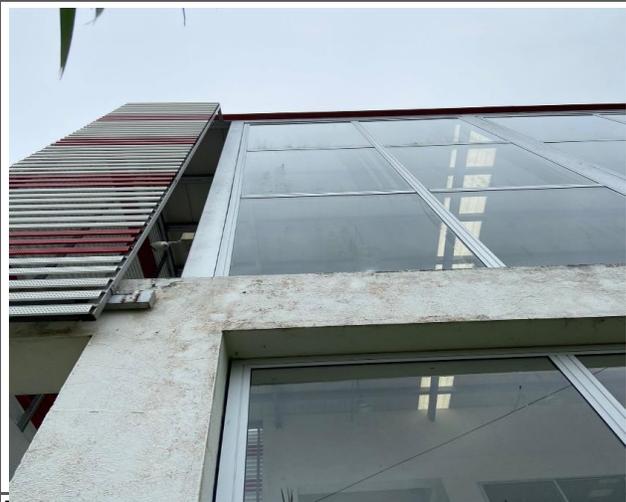
Foto No: | 10  
Observaciones Particulares:

Fachada del edificio administrativo Martin

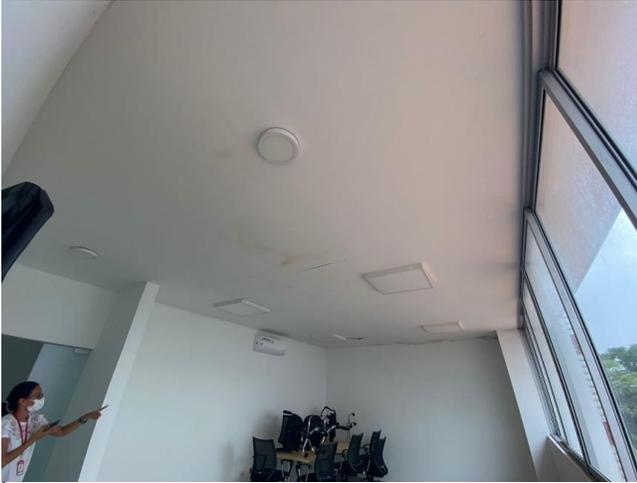
Foto No: | 11

Observaciones Particulares:  
Placa del cielo raso en mal estado edificio Martin

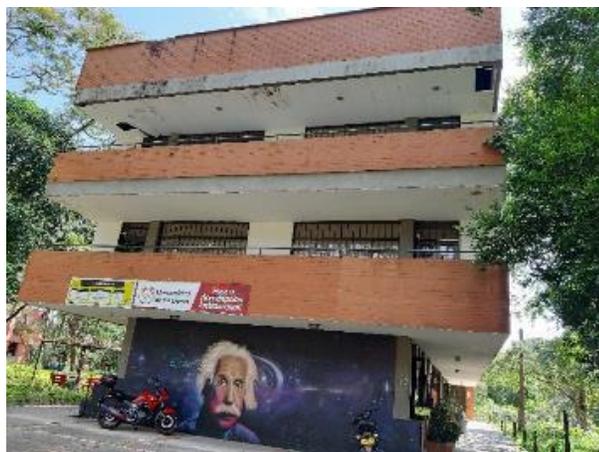
Foto No: 1  
 Observaciones Particulares:  
 estado de la fachada lateral del edificio Albert Einstein

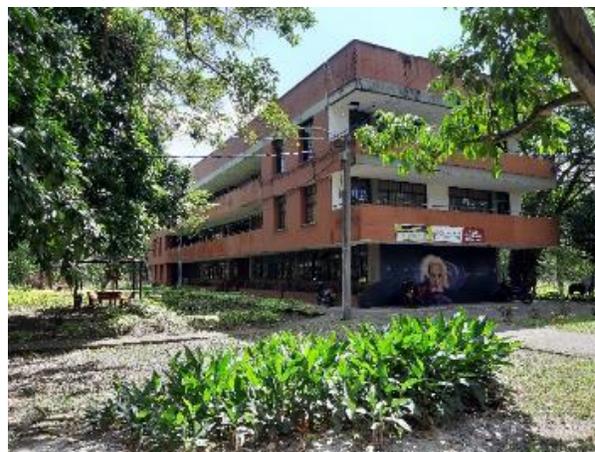
Foto No: 2  
 Observaciones Particulares:  
 vista general de estado de la fachada del edificio Albert Einstein

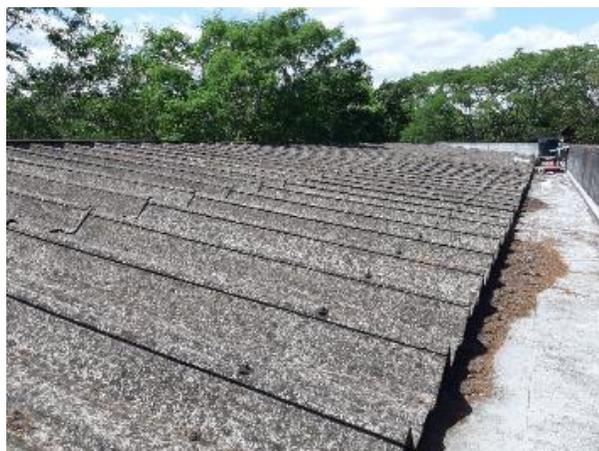
Foto No: 3  
 Observaciones Particulares:  
 estado de la canal y cubierta del edificio Albert Einstein

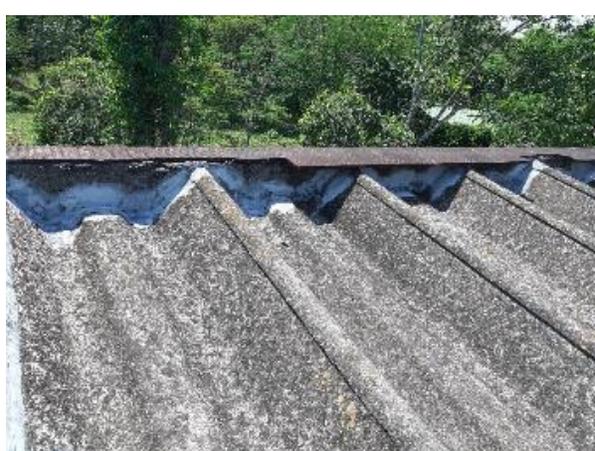
Foto No: 4  
 Observaciones Particulares:  
 remate final de teja contra muro en area de cubierta en edificio Albert Einstein

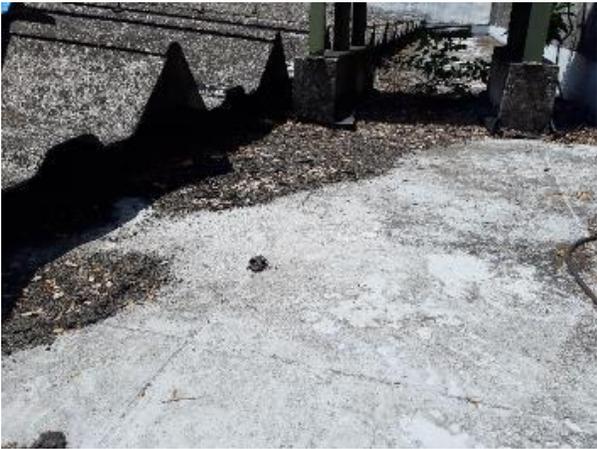
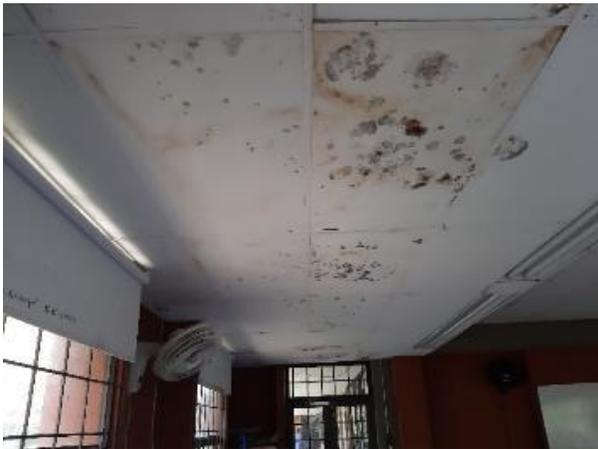
<p>Foto No:   5</p> <p>Observaciones Particulares: se evidencia falta de mantenimiento e impermeabilizacion en area de canal planta cubierta del edificio Albert Einstein</p>	<p>Foto No:   6</p> <p>Observaciones Particulares: evidencia de cielo raso con problemas de humedad a causa de la falta de impermeabilizacion en canal de cubierta edificio Albert Einstein</p>

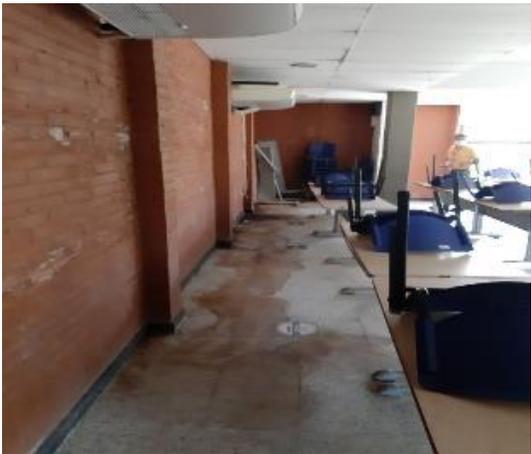
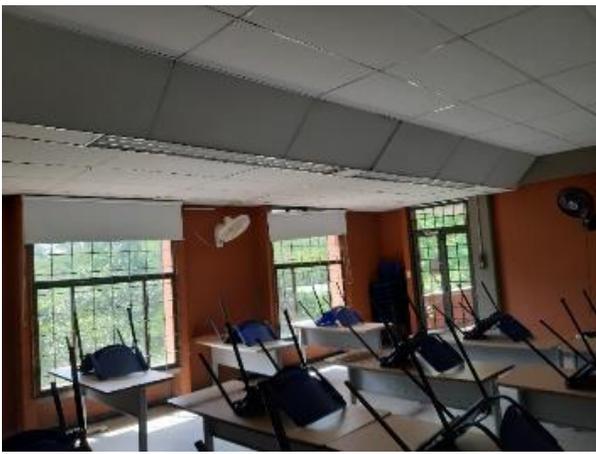
<p>Foto No:   7</p> <p>Observaciones Particulares: evidencia de humedad causada por filtraciones de agua durante fuertes lluvias tercer piso aula 315 edificio Albert Einstein</p>	<p>Foto No:   8</p> <p>Observaciones Particulares: cielo raso y luminarias de tercer piso edificio Albert Einstein</p>

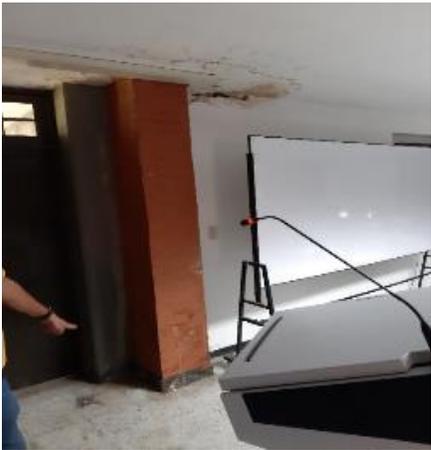
problemas de humedad causados por filtraciones en los ductos de bajantes de A.LL aula 211 edificio Albert Einstein.

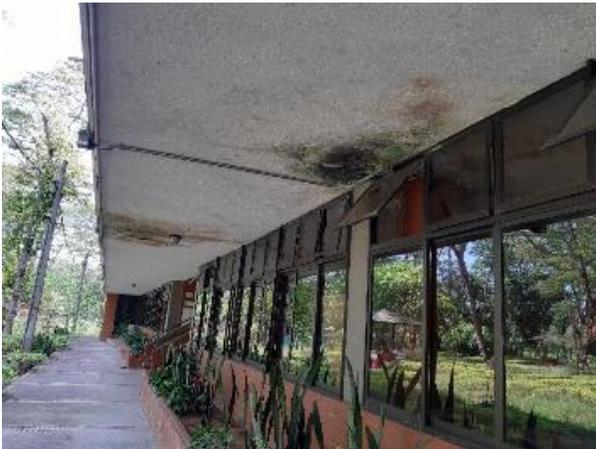
problemas de humedad evidenciados en placa techo 1 piso edificio Albert Einstein

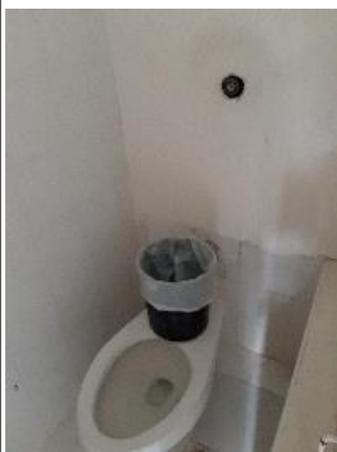
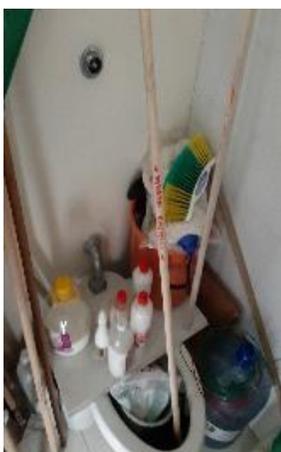
Foto No: 11  
 Observaciones Particulares:  
 unidades sanitarias fuera de uso por problemas en su ramales de desagues pisos 2 y 3 edificio Albert Einstein

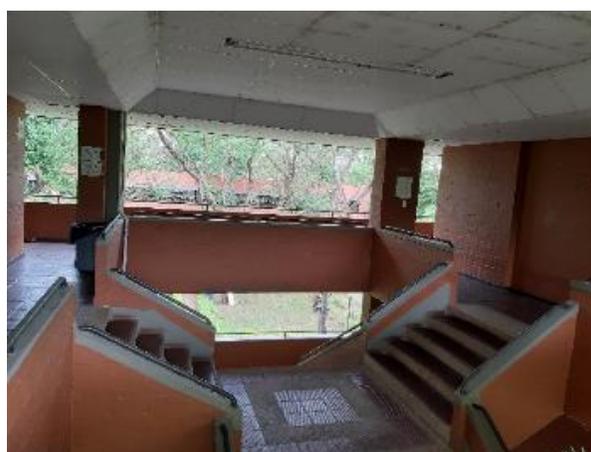
Foto No: 12  
 Observaciones Particulares:  
 estado de los puntos de escaleras y cielo raso en edificio Albert Einstein.

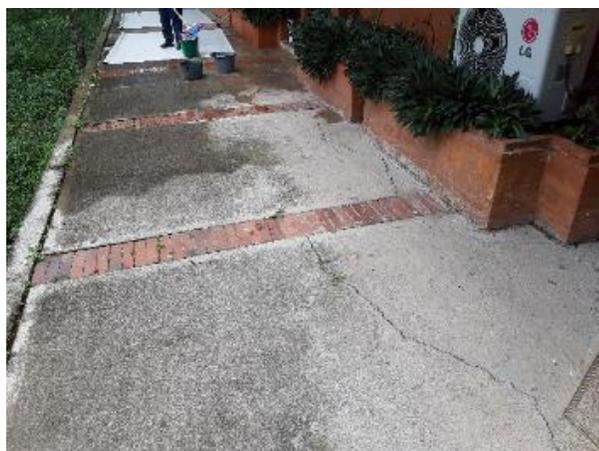
Foto No: 13  
 Observaciones Particulares:  
 placas de andén fracturadas edificio Albert Einstein

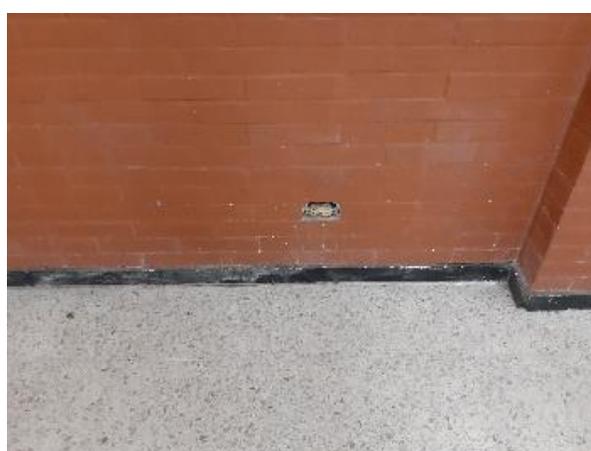
Foto No: 14  
 Observaciones Particulares:  
 estado de tomas electricas en algunas aulas de los trespisos del edificio Albert Einstein

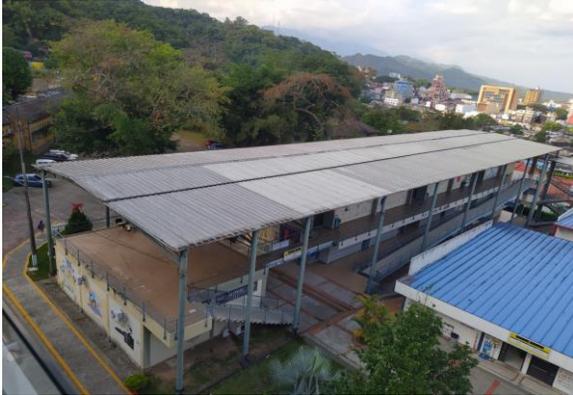
Foto No: 1  
**Observaciones Particulares:**  
 Estado de la fachada lateral del edificio Guatavita. Deterioro de pintura estructura metálica

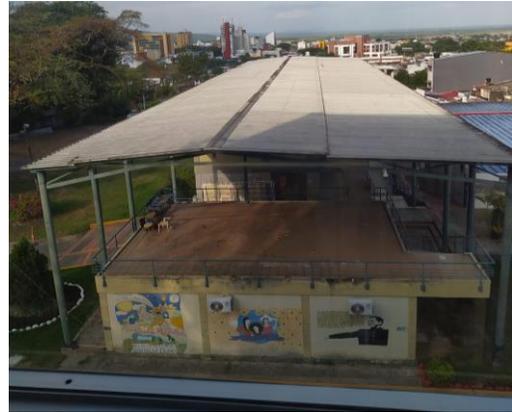
Foto No: 2  
**Observaciones Particulares:**  
 Deterioro de la cubierta y pintura de fachada

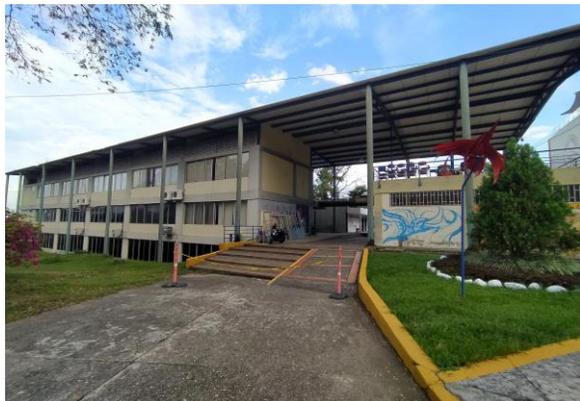
Foto No: 3  
**Observaciones Particulares:**  
 Fachada posterior del edificio Guatavita. Se observa deterioro de pintura fachada y pintura estructura metálica.

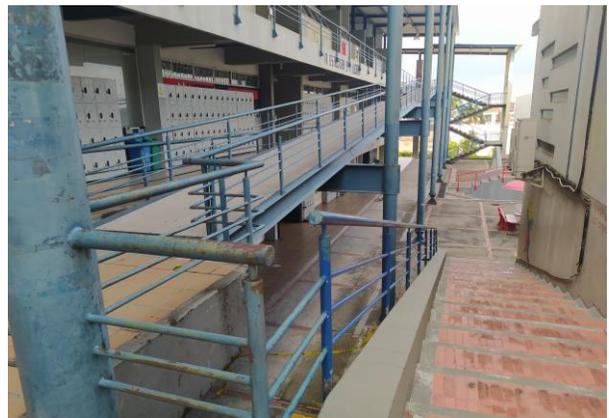
Foto No: 4  
**Observaciones Particulares:**  
 Se observa deterioro de pintura en barandas metálica del edificio Guatavita.

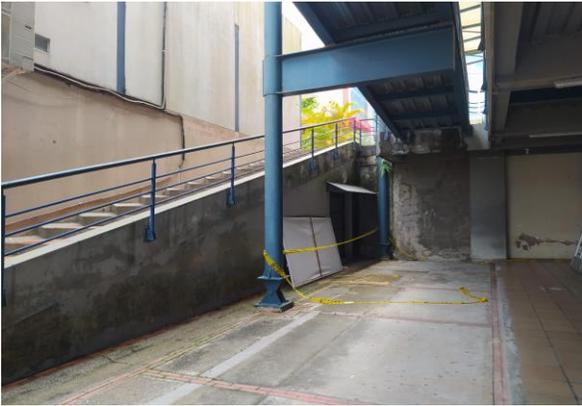
**Foto No:** 5

se evidencia falta de mantenimiento e impermeabilizacion de muro bajo escalera en primer piso del edificio Guatavita.

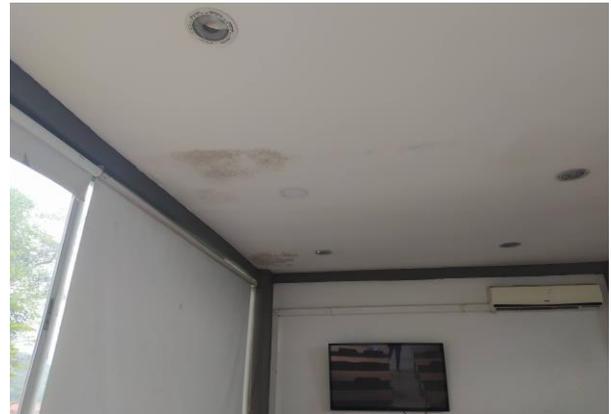
**Foto No:** 6

Se observa humedad en cielo raso de salones del tercer piso, por el mal estado de la cubierta del edificio Guatavita.

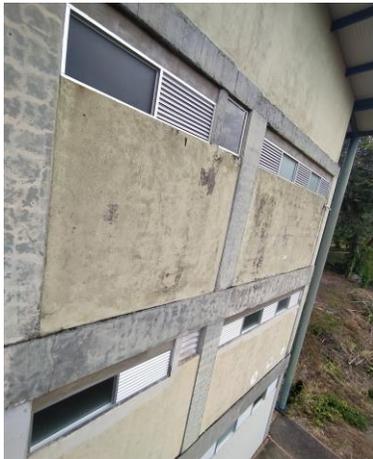
Foto No: 9  
Observaciones Particulares:  
Fachada lateral derecha edificio Guatavita. Se observa deterioro de pintura fachada

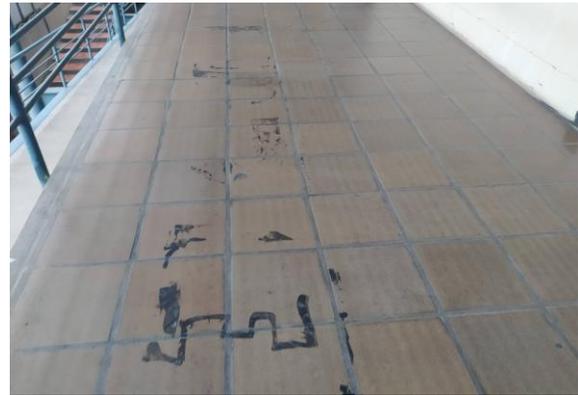
Foto No: 10  
Observaciones Particulares:  
Se hace necesario cambio de enchape en pasillos y terraza del edificio Guatavita.

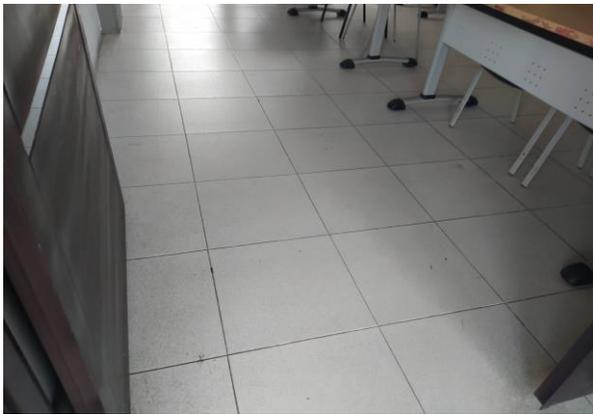
Foto No: 11  
Observaciones Particulares:  
Se hace necesario cambio de enchape en aulas del edificio Guatavita.

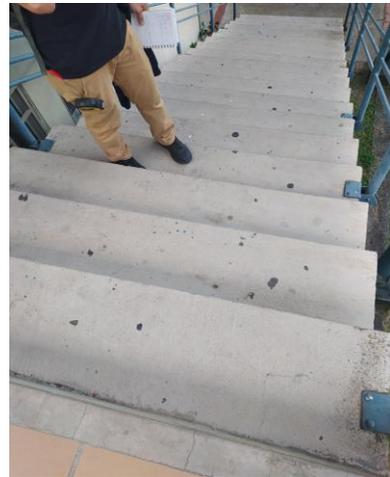
Foto No: 12  
Observaciones Particulares:  
Se observan las escaleras sin enchapar en el edificio Guatavita.

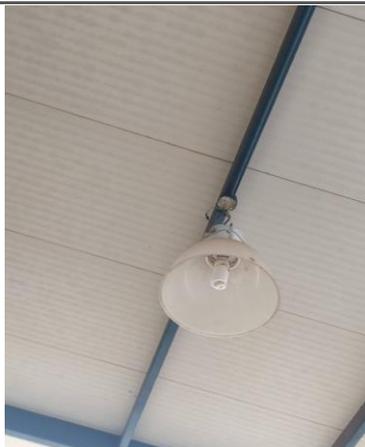
Foto No: 13

Se observa la necesidad de adecuación de luminarias en el tercer piso que culegan de la estructura de la cubierta por unas de mejor capacidad por la altura que estas tienen.

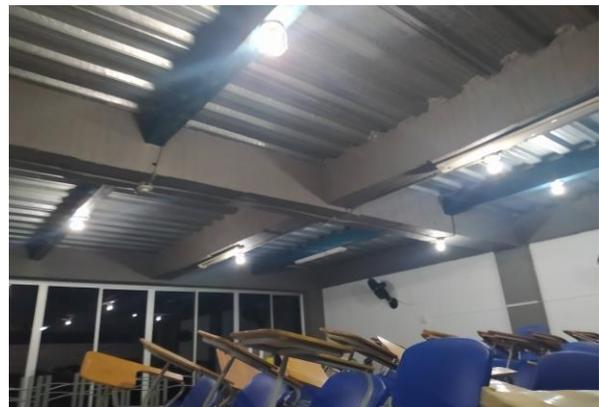
Foto No: 14

Se observa la necesidad de adecuación de luminarias de algunas aulas en el edificio Guatavita

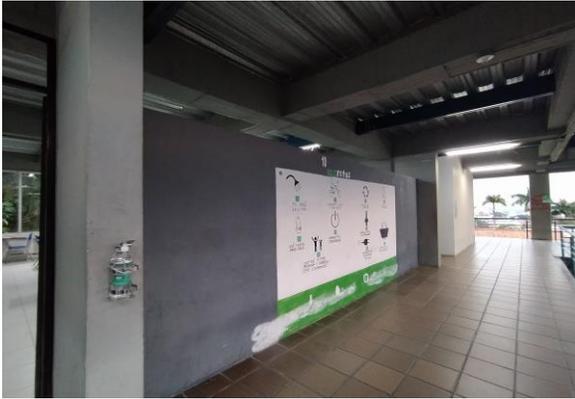
Foto No: 15

Se observa la necesidad de instalar ventanería en unas aulas y la instalación de cielo raso en aulas y pasillos, en el edificio Guatavita.

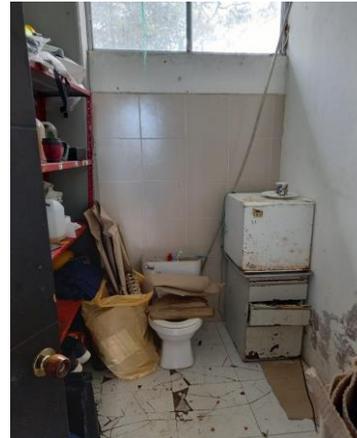
Foto No: 16

Es indispensable adecuar los baños de discapacitados que están deteriorados y sin uso.

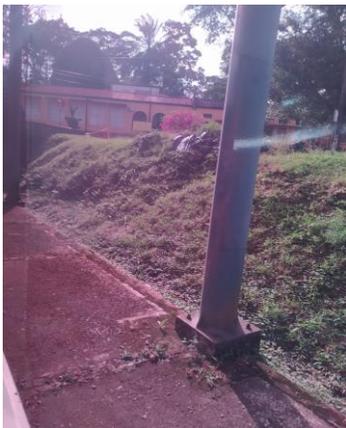
Foto No: 17

Se observa la necesidad de instalar un carcamo que canalice el agua lluvia en la zona posterior de edificio Guatavita, para evitar la humedad y la erosión de tierra en esta zona.
